Výročná správa 2009

OZ HRAD TEMATÍN

Výročná správa 2009 OZ hrad Tematín

Zoznam vykonaných prác počas letného tábora na hrade Tematín:

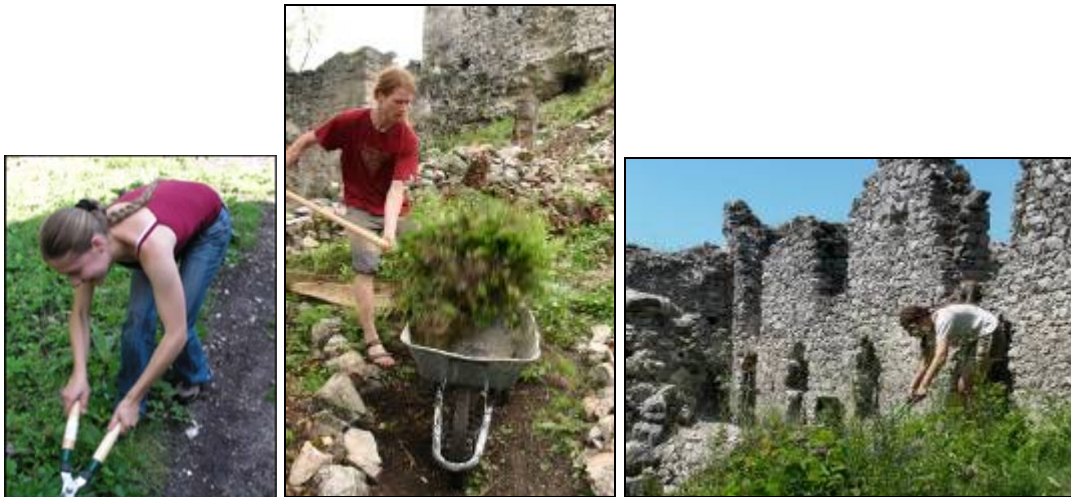
1. Čistenie areálu hradu od náletovej zelene

Areál hradu a jeho okolie bolo počas celého tábora systematicky zbavované vysokých tráv, nízkych drevín, či popínavých rastlín. Čistenie sa vykonávalo pomocou záhradných nástrojov a to postupne po jednotlivých hradných objektoch. Nedochádzalo však ku celkovému zbavovaniu trávnatých povrchov v objektoch. Trávy nízkeho vzrastu a kvety boli ponechané bez zásahu, aby areál hradu nepôsobil „mŕtvym“ dojmom.

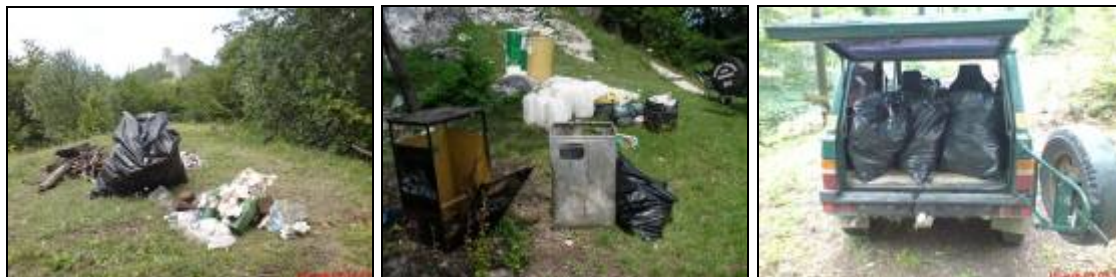
2. Čistenie areálu hradu a jeho okolia od odpadkov

Počas letného tábora sa na hrade a v jeho okolí vyzbieralo cca 20 vriec odpadu, ktoré boli z hradu odvezené. Väčšinu odpadu tvorili plastové fľaše, konzervy, plastové vrecúška, obalový materiál a použité hygienické pomôcky.

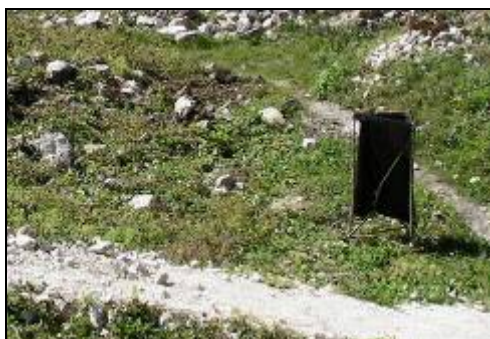
4. Výroba a osadenie konštrukcií na odpadkové koše v areáli hradu

Vzhľadom na skutočnosť, že niektorí návštevníci hradu si mýlia sudy na vápno a vodu s odpadkovými košmi, sme z drevených haluzí vyrobili konštrukcie, do ktorých sa vrece určené na odpad jednoducho navlieka a tak je jasne odlišené ako zbernica odpadu.

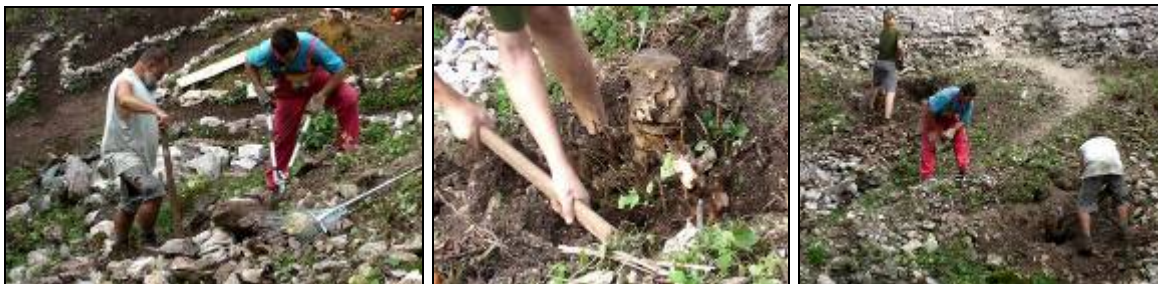
5. Odstraňovanie koreňov nachádzajúcich sa v sutinách

Tieto práce boli sústredené predovšetkým v predhradí, dolnom nádvorí a čiastočne aj v hornom nádvorí. Bolo odstránených celkovo 9 väčších koreňových sústav (s priemerom kmeňa do 25 cm) a 6 menších (s priemerom kmeňa do 10 cm). Korene sa nachádzali v sutinách a pri ich odstraňovaní nebola nájdená, či porušená žiadna kultúrna vrstva a ani žiadne archeologické nálezy. Dôvodom odstraňovania koreňov bol fakt, že v takomto systéme sa znovu vysievala a zakoreňovala ďalšia drevnatá náletová zeleň.

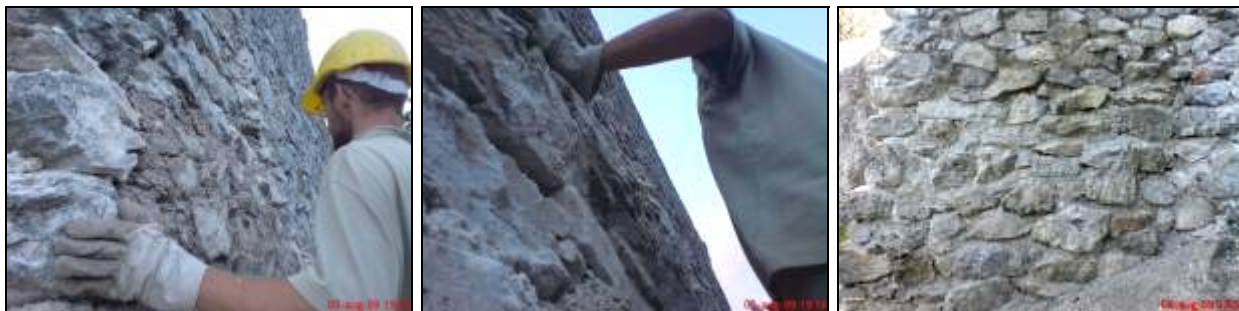
7 Oprava a murovanie na nároží obvodového plášťa bastiónu

Po kontrolnom dni so zástupcami KPU v Trenčíne a vzájomných konzultáciách sa vykonali opravy časti nárožia bastiónu, kde sa časť vymurovaného muriva zdeformovala vplyvom prívalových dažďov. Murivo bolo čiastočne rozobrané, nanovo namurované a patinované. Následne sa kamene nárožia očistili od vápennej malty.

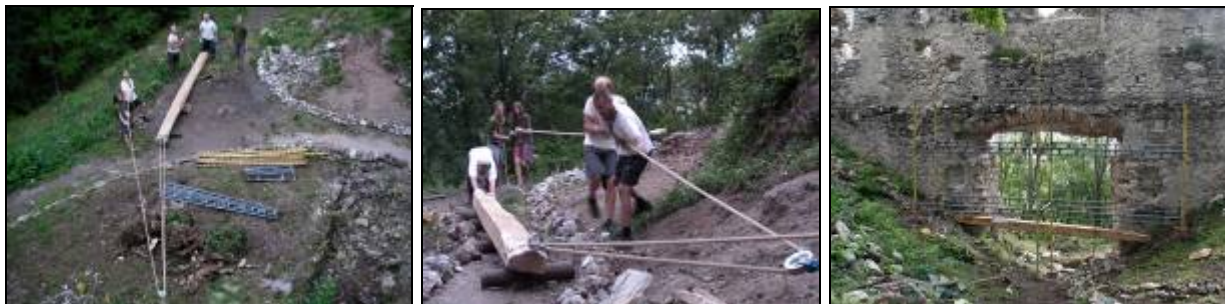
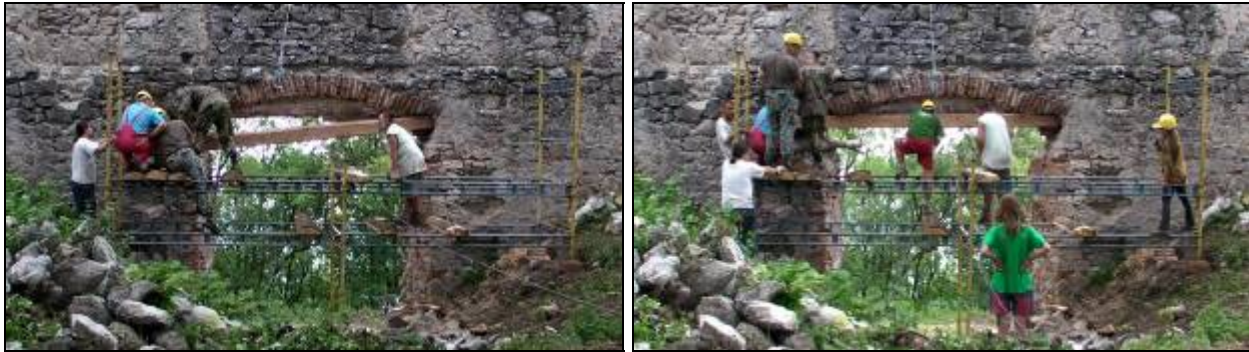
10. Výroba, transport a osadenie trámu do brány III. nádvorja

Trám s hmotnosťou cca 550 kg a dĺžkou 5,15 m bol vytesaný z dubu, ktorý sa nachádzal 250 m od hradu. Po schválení jeho použitia zodpovedným lesníkom pre danú lokalitu bol spílený a na hrubo opracovaný motorovou pilou. Následne bol ručne dotesaný do výslednej podoby a opatrený antifungálnym náterom. Transportovaný na miesto určenia bol pomocou systému kladiek. Pri samotnom osadzovaní trámu sa zúčastnilo aj 5 zástupcov OZ Leustach, ktorý nám výraznou mierou dopomohli k splneniu tejto úlohy.

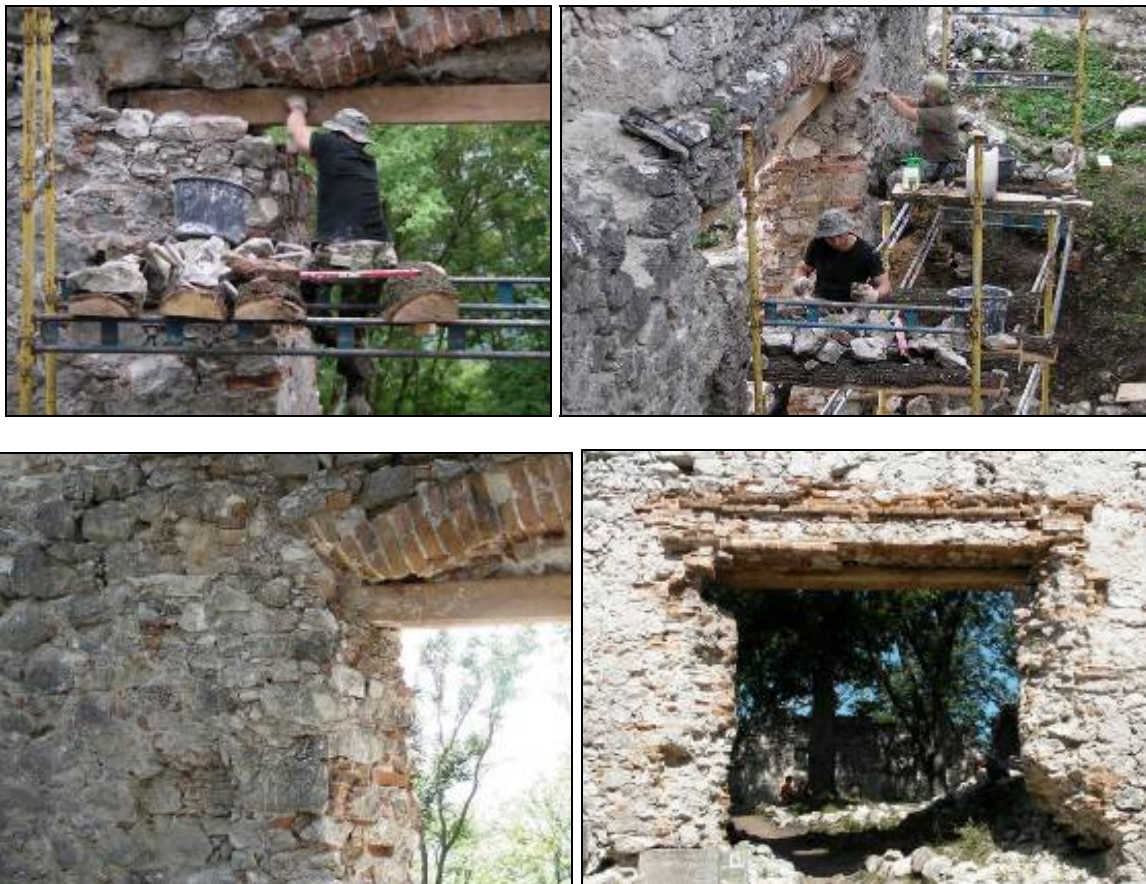
11. Domurovanie bočníc po osadení trámu do brány III. nádvorja

Lôžka trámu boli starostlivo domurované s použitím pôvodných metód.

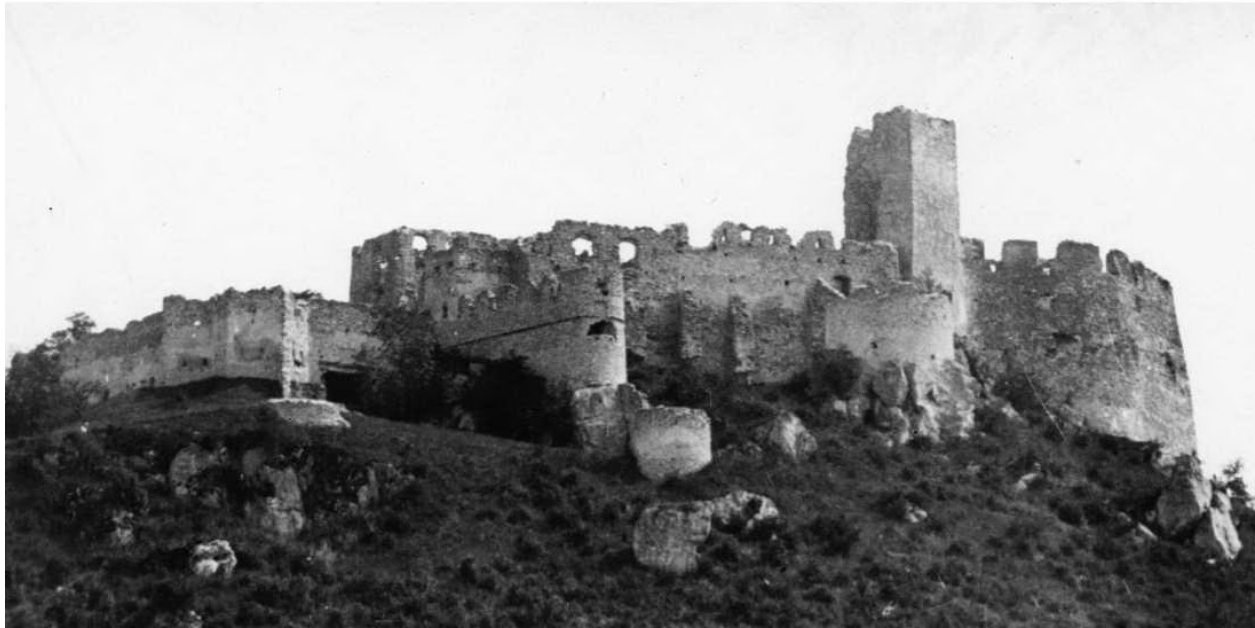
Po konzultáciách s odborníkmi z odboru statika a architektúra a pre zlé terénne podmienky sme sa rozhodli nezačať práce na tomto objekte. Bolo rozhodnuté, že v danej bašte bude vykonaný archeologický výskum s úmyslom zníženia podlahy na pôvodnú hĺbku a následnej konzervácie podľa výsledkov architektonicko-historického výskumu a fotky Jánoša Mullnera z obdobia pred vypuknutím I. svetovej vojny, kde vidno dnes už neexistujúce časti muriva bašti.

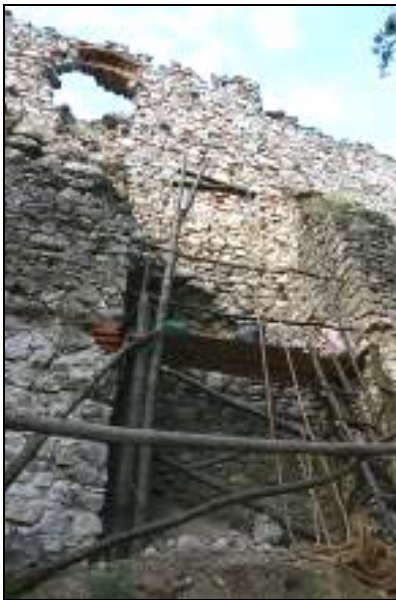
15. Čiastočná konzervácia západného obvodového plášťa

Kaverna lokalizovaná v mieste napojenia západného obvodového plášťa k hradnému bolverku je poslednou statickou poruchou väčšieho objemu, ktorú treba odstrániť v čo najkratšom čase. Tá vznikla najpravdepodobnejšie pre tlak sutín nachádzajúcich sa na opačnej strane tohto múru. Nepriaznivou okolnosťou v tejto lokalite je aj možný výskyt historického rezervoáru vody, ktorý bol rokmi zasypaný. Tento bol potvrdený aj objavom depresie pri geofyzikálnom výskume hradu v týchto miestach. V súčasnosti je táto kaverna konzervovaná z 3/5 jej domurovaným.

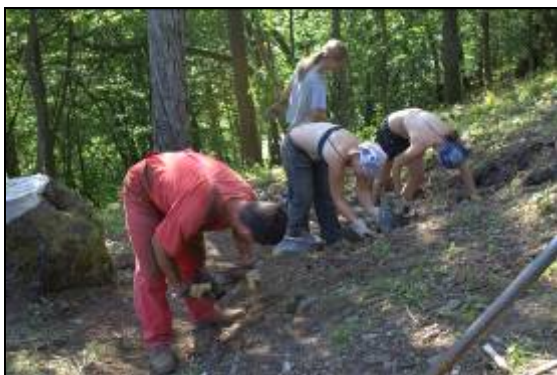
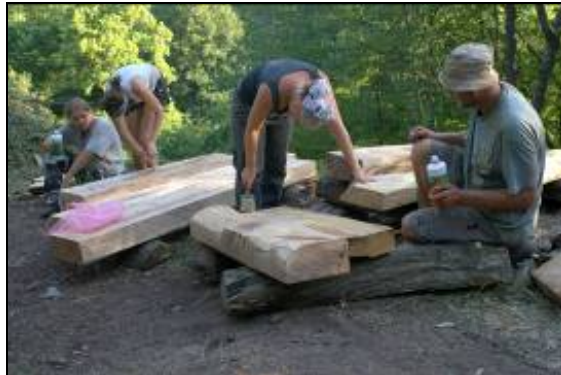
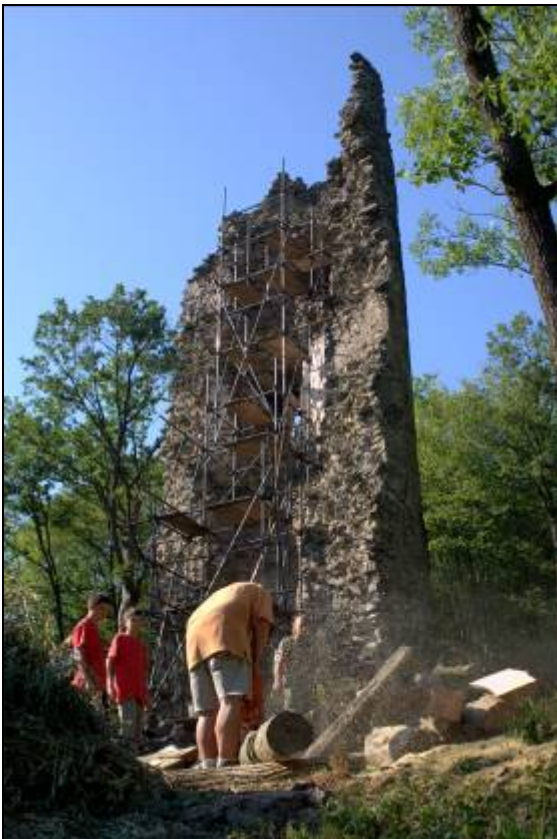
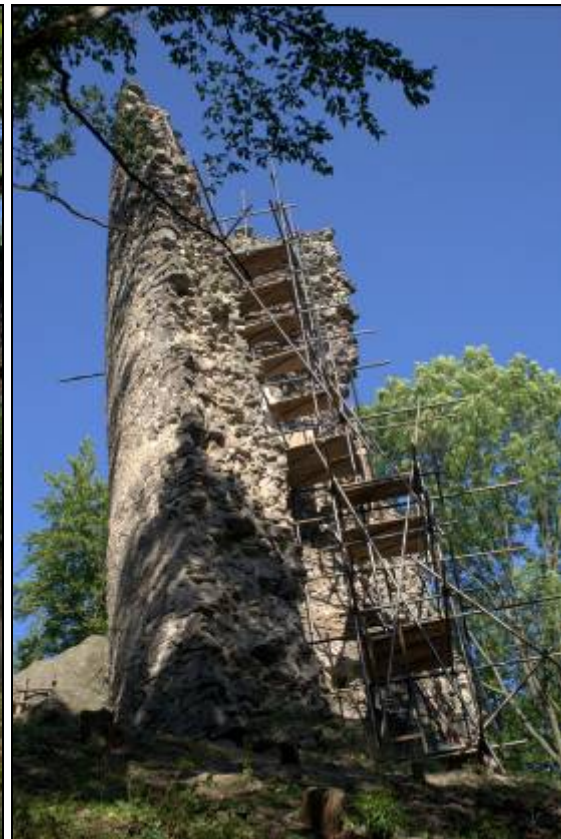
- hrad **Gymeš**: výpomoc pri konzervácii klenby vo veži a kosenie náletovej zelene.
- **Živánska veža**: výpomoc pri murovaní, stavbe lešenia, výrobe lavičiek, zbere kameňa, miešaní malty, úprave chodníka a kosení náletovej zelene.

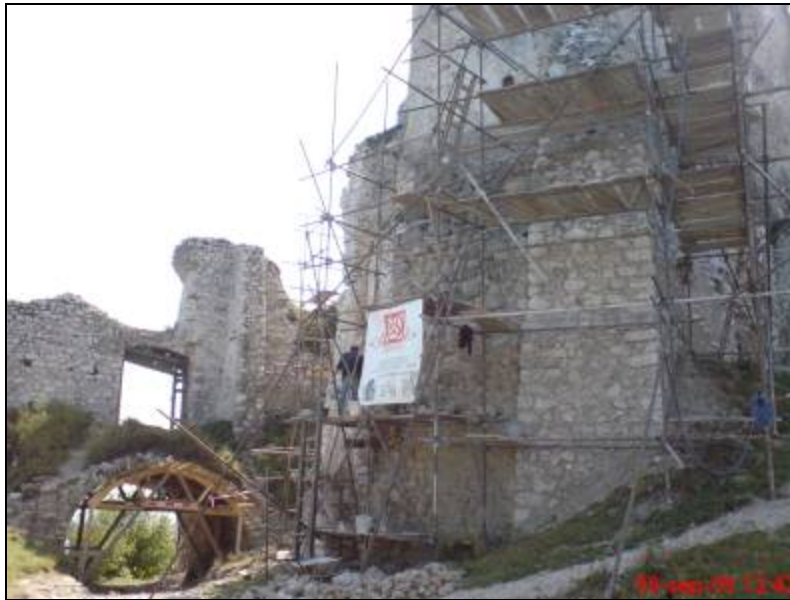
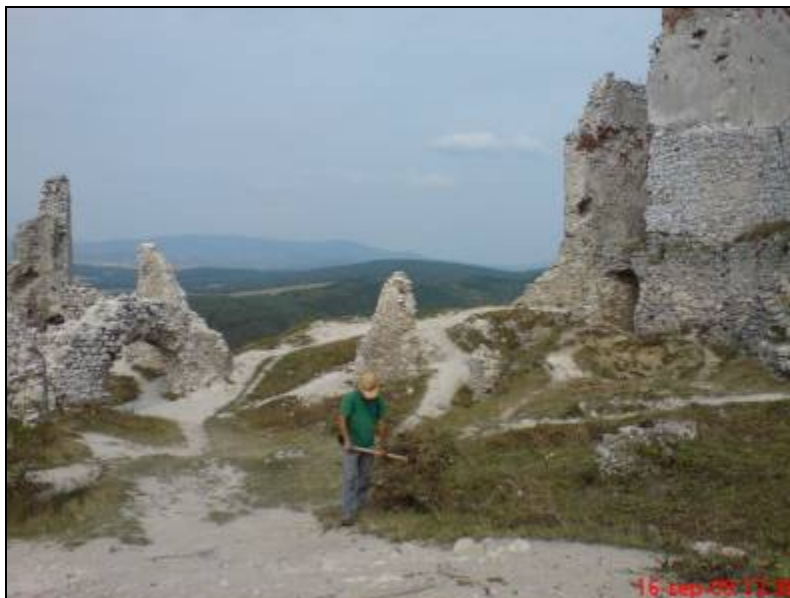
- hrad **Ostrý Kameň**: vyvíjanie aktivít pre založenie občianskeho združenia, výpomoc pri spočítavaní stromov určených na výrub, dokumentovanie objektov pre statický posudok, čistenie areálu hradu a komunikácia s vlastníkom pozemkov.
- hrad **Čachtice**: výpomoc firme Obnova s.r.o. pri konzervácii II. brány a oporného systému kaplnky, kosenie krovínorezmi jadra hradu od hustých vysokých tráv a drevín.
