Hrad Tematín je národná kultúrna pamiatka nachádzajúca sa v západnej časti Považského Inovca vo výške približne 600 m.n.m. Občianske združenie so zámerom zachovať hrad pre budúce generácie bolo založené koncom roku 2007. Po získaní potrebných povolení začali dobrovoľníci čistiť, konzervovať práce a aj výskumy, ktoré osobne iniciujú a participujú v nich. Práce sa vykonávajú pod dohľadom kompetentných úradov a garantov.

V rámci konzerváčnych prác sa dobrovoľníci rozhodli realizovať aj pozorovanie správania sa vybraných fyzikálnych veličín v novo namurovaných častiach.

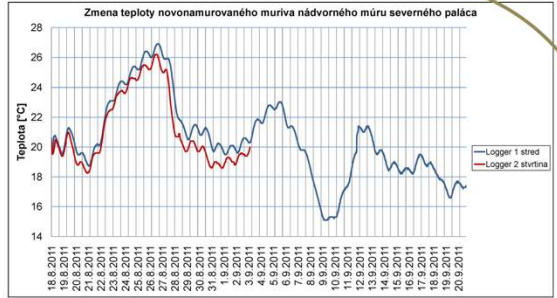
Sledovanie vybraných fyzikálnych veličín (vlhkosť a teplota) novonamurovaných častí sa vykonávala prostredníctvom dvoch zamurovaných zaznamenávačov (dataloggrov) schopných zapisovať do svojej vnútornej pamäte namerané hodnoty vo vopred vybraných časových intervaloch. Dataloggre boli zamurované nasledovne: šírka novomurovaného múru predstavuje 1m; logger číslo jeden bol zamurovaný v hĺbke 0,5 m a logger číslo dva 0,75 m od sľečnej strany múru. Oba datalogre boli umiestnené približne 3 m nad úrovňou terénu a vzdialenosť historického muriva bola 1 m. Časový interval zaznamenávania bol prednastavený na 30 minút.

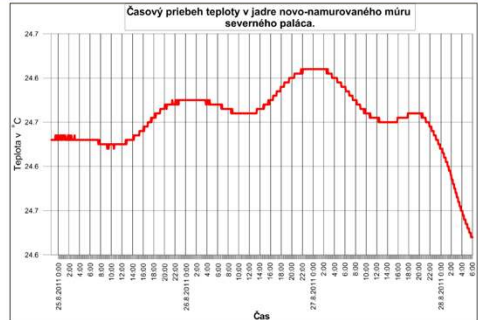
Pomocou sledovania vlhkosti a teploty v novom murive sa zistilo, že teplota jadra muriva dosahuje svoje denné maximálne hodnoty v noci medzi 22:00 a 02:00 hod a minimálne hodnoty medzi 10:00 až 13:00 hod, čo čiastočne ovplyvňuje orientácia muriva voči sľunku. Na tento výsledok poukazujú aj dáta namerané v druhom zariadení uloženom v troch štvrtinách hrúbky múru od sľečnej strany. Tieto údaje ukazujú určitý časový posun dosiahnutých teplôt, nie však výraznejší teplotný rozdiel. Znamená to, že teplota v oblasti loggerov číslo dva rýchlejšie vzostupuje a zostupuje a to na základe vonkajších teplôt prostredia aj bez sľečného svitu. Vlhkosť muriva v oblasti oboch loggerov bola 100% po celú dobu merania. Žiaľ, vďaka použitiu lacnejšej verzie loggerov sa merania skončili na začiatku októbra absolútnym zlyhaním ich senzorov, pravdepodobne na základe vysokej dlhodobej vlhkosti. Napriek tomu je zaujímavým výsledkom to, že vlhkosť muriva sa v priebehu 2 mesiacov nezmenila ani len o niekoľko málo percent.
